## コロールーバベルダオブ橋の崩壊の原因（上） —パラオ共和国—

著：Chris Burgoine, Richard Scantlebury  
訳：プレストレストコンクリート海外部会\*

## コロールーバベルダオブ橋の崩壊の原因（下）

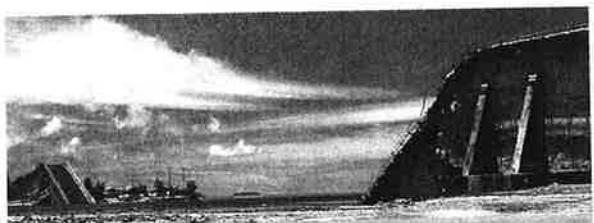
図-6 (a) 崩壊時の全景

両主橋脚周りの崩壊後の写真を図-6に、破損している箇所の概要を図-7に示す。図-7で示された‘欠落’は、SSFMの報告書には記載されていないが、のちの崩壊解析の結果から発見された。

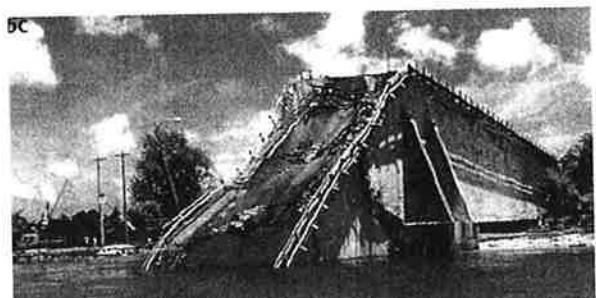
図-6 (c) 東側（バベルダオブ側）

残骸の中に確認された損傷と破壊のメカニズムもまた、バベルダオブ島側の主橋脚の海岸側において、ウェブのせん断力の超過もしくは上床版の（ある種の）応力超過が原因で崩壊が生じたことを示している。

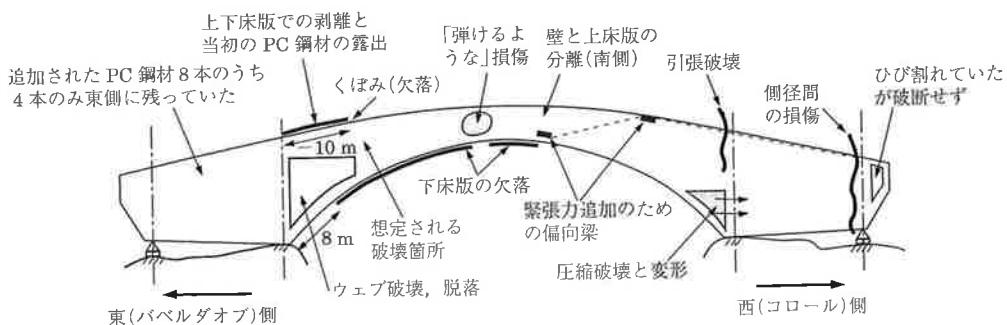
図-7 損傷概要 (SSFM社の報告書による)

SSFM社の報告書にある崩壊メカニズムの説明は以下のようなものである。

(1) 上床版の層状剥離はバベルダオブ島側の主橋脚の近くで起こった。これにより「もともとのポストテンション緊張力に対する抵抗を維持できなくなり…

剥離後の桁は中央部とバベルダオブ側主橋脚の間にかかるRC桁のように挙動した。」

(2) 大きく折り曲げるようなモーメントが主橋脚上に生じ、上床版とウェブ上部に許容をはるかに超える引張応力が生じた。その結果、ウェブの上部が損壊せしん断耐力のほとんどが失われた。このため、バベルダオブ島側の主橋脚付近でせん断破壊した。

(3) その結果、主桁の自重がすべてコロール側にかかったため、この増加した荷重を支えられなくなった。残った桁がコロール側の主橋脚上で回転したため、コロール側の端橋脚の東側（側径間部）近くにせん断力が作用し、端橋脚を宙に持ち上げた。

(4) その結果生じた圧縮応力が、コロール島の主橋脚のすぐ東（中央径間側）で、箱桁の下フランジを破壊させ、橋脚を移動させた。それから、その上部の上床版は引張により損壊し、側径間部は地面に落下し、最後に中央径間の桁が海水路に落下した。

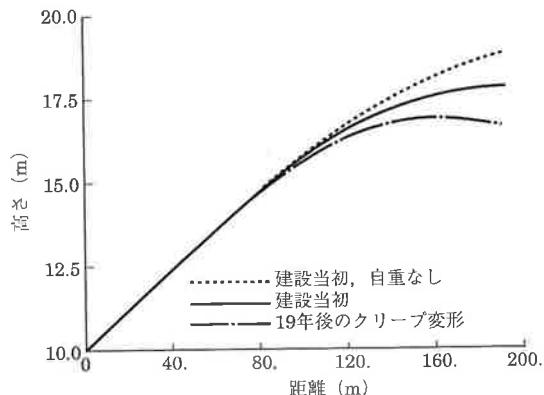
図-10 (a) 橋梁上縁の高さ

コンクリートのヤング係数が材齢初期のまま ( $30 \text{ kN/mm}^2$ ) ならば、自重による片持ち先端のたわみは $0.95 \text{ m}$ になる。また、クリープ係数を $\phi$ とすると、見かけのヤング係数は $E / (1 + \phi)$ と表すことができ、片持ち梁先端で計測されたクリープによるたわみ量 $1.2 \text{ m}$ からクリープ係数を逆算すると $\phi = 1.26$ となる。この計算は、コンクリートのみを考慮しており、鉄筋の影響やクリープによるプレストレスの損失などは考慮していない。ヤング係数はおそらくもう少し小さく、クリープ係数はもう少し大きかったであろうが、これらの値はおかしいものではない。このため、観測されたクリープによる変位は予測できるものだったといえる。図-10(a)に完成直後と19年後の桁上縁の高さを示す。縦軸の縮尺は誇張してあるが、支間中央での沈み込みをはっきりと示している。グラフ中の一番上のラインは死荷重を除いた場合の桁上

縁の高さを示している。これは橋の縦断線形が完成直後に計画線形に合致すると仮定して算出している。図-10(b)に支間中央でのこの沈み込みのイメージを示す。

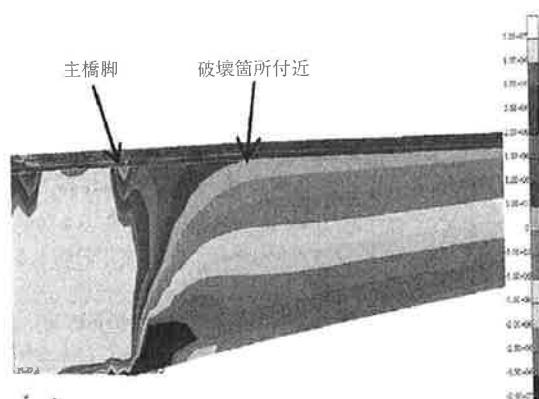
図-19 破壊箇所付近の垂直方向せん断力  
3 MP (基部) から 0.5 MP (上部) へ変化

$x = 86\text{ m}$  位置の最初の崩壊箇所は、中央径間側の、主橋脚から約12mの位置にある。この距離は主橋脚の桁高と一致しており、非常に大きい反力が影響する。この断面では全幅よりも桁高が大きいので、せん断遅れや有効幅は関係しない。サンブナンの原理では、主橋脚からこの程度、離れば、応力は単純梁理論により適切に説明できるとしている。これを確認するためにFEMを用いた。図-19は、崩壊箇所付近のウェブの、自重のみによる鉛

直せん断応力のセンター図を示している。支点位置の応力集中は明らかに予想可能なもので、崩壊箇所には好ましくない微候は何も確認できない。大きな桁高変化がある場合に下床版に生じる大きな圧縮力のせいで、せん断応力は単純梁理論による値よりも小さくなるため、ウェブがそれだけのせん断力を受け持つ必要はない。これらの応力は、滑らかに変化するはずの全体的なプレストレスの影響に、重ね合わせるべきものである。張出し鋼材の局所的な影響は上床版のみに限定され、破壊箇所には大きい付加的なせん断応力は生じていなかっただろう。

したがって、崩壊箇所の近傍部には問題を生じさせるような応力集中やせん断遅れは生じていなかつたと結論できる。

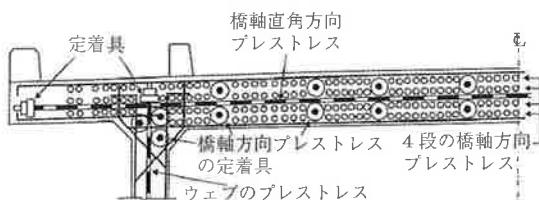
図-20 上フランジとウェブの結合の詳細

しかしながら、床版の欠損が何らかの局所的な影響を与えた可能性はある。上床版の詳細図を図-20 に示すが、この図から PC 鋼材がかなり密集して配置されていることがわかる。上床版厚 432 mm の中に橋軸方向の PC 鋼棒 ( $\phi = 32$  mm) が最大で 4 段、配置されており、その他に横締め鋼材が配置されている。これらの PC 鋼棒は比較的短いものが入手可能であり、接続部が多くなる。PC 鋼材配置用のシースは一般部が外径 51 mm であり、接続部では 76 mm のものが使用される<sup>20)</sup>。また、PC 鋼棒の定着具として 160 × 160 mm の支圧板のスペースも必要となる<sup>20)</sup>。当初の建設時には、施工目地で多くの定着具と接続具が必要とされた。

図-20 は、上床版とウェブの結合付近でとくに密集している断面を示している。この図に示すように橋軸方向、橋軸直角方向、鉛直方向の PC 鋼材が互いに交差しており、加えてそれぞれの定着具と、図にはないが接続具も配置されている。

施工中に撮られた写真<sup>10, 11)</sup>では、定着部前面の補強筋や床版を上下に通る鉄筋、上床版をつないでいる鉄筋は確認できない。上床版の横方向筋に関しては、上側鉄筋は連続しているが下側鉄筋は不連続となっている。また、上床版鉄筋とウェブ内スターラップ筋を繋ぐ鉄筋量は比較的小ない。

橋梁の崩壊後の外観について詳細にまとめられた報告書<sup>8)</sup>によれば、橋脚付近でのシースの間隔はわずか 25 mm まで狭まっていたとのことである。また、鉛直の施工目地にせん断キーが設けられていなかったことも報告されている。そのため、施工目地では、すべてのせん断力を摩擦によって伝達しなければならない構造となっていた。このことは、プレストレスが損失した場合には、大きな影響を与えることを意味する。

間を繋ぐ鉄筋や補強鉄筋の不足により、コンクリートの局所的な損傷が定着具前面の無筋部分の耐力を不足させた可能性が高い。

橋梁の崩壊は舗装工事完了から 6 週間後に生じており、これは崩壊プロセスがゆっくりと進行したこと示している。したがって、再舗装施工時の損傷により、定着具前面のコンクリートに早期にクリープを発生させる程度の局部応力が生じ、次つぎとシース間のコンクリートが損傷していき、弱い面が形成されたと推測できる。このように、損傷の連鎖があったと考えると、崩壊がゆっくり進行したという報告を説明できる。おそらく、この弱い面により、崩壊の約 30 分前に起きたという剥離が生じたのであろう。
