## コロールーバベルダオブ橋の崩壊の原因（上） —パラオ共和国—

著：Chris Burgoine, Richard Scantlebury  
訳：プレストレストコンクリート海外部会\*

## コロールーバベルダオブ橋の崩壊の原因（下）

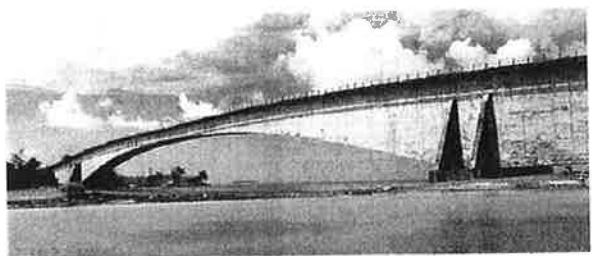
図-1 コロールーバベルダオブ島

垂れ下がった。1990 年に中央部の沈下は 1.2 m に達し（図-1），橋梁の外見に影響するようになり、路面を損傷させ、道路の利用者に不快感を与えた。パラオ政府は 2 つの団体の専門家に、構造物の安全性評価と将来の設計荷重の支持性能の確保について調査を依頼した。Louis Berger International 社（米国）と国際協力事業団（日本）の両者が、橋梁は現状および将来にわたって安全であるが、たわみは増大する（今後 100 年間で 0.9 m）可能性もあると結論した。その結果、垂れ下がりを若干補正し、将来のたわみを防止するため、補修工事を行うことが決定された<sup>8)</sup>。

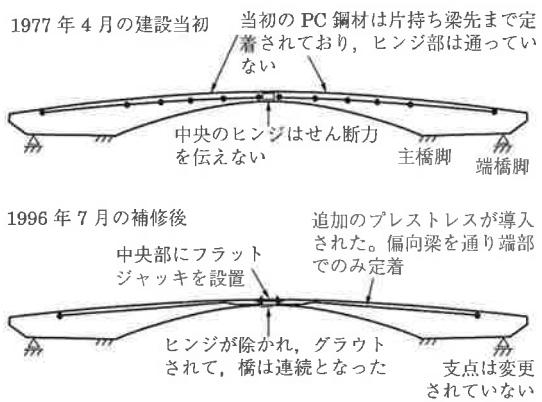
図-5 原設計と補修後の構造の特徴

おのおのの主径間は 316 本のディビダーグ鋼棒 ( $\phi 32$ ) で緊張され、合計で 182.4 MN の力で橋脚の間の側径間に固定された。鋼棒の反対側は主径間を通って、片持ち梁を形成している 25 のセグメントの先端に固定された（図-5）。このようにして、より大きいモーメントの作用する橋脚部に比べると少ない力が中央部に導入された。本稿では、その後の補修による増分と区別するため、これを「当初の緊張力」と呼ぶ。

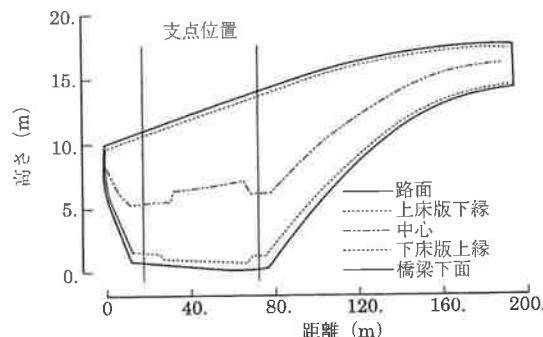
図-8 橋梁の片側の形状 (縦方向は拡大してある)

構造（1/2）の詳細図<sup>11)</sup>を図-8に、断面2次モーメントを図-9に示す。ここで示したx座標は橋の端部からの座標である。端橋脚はX=18.6 m、主橋脚はX=72.24 mの位置にある。120.4 mの張出し施工区間があり、橋は対称で左右の張出しが中央で結合している。

この橋梁の断面剛性は橋軸方向に沿って大きく変化し、それに伴い図心位置も変化している。このことが<sup>g</sup>、図心位置の不連続点における応力再分配と、せん断遅れによる局部的な影響を生じさせている。しかし、断面剛性の不連続点は支点位置と側径間部のみにあり、この地点は破壊とは関連していない。

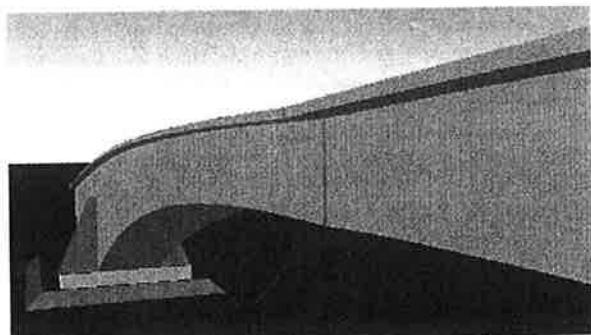
図-10 (b) 仮想モデルによるクリープ変形

コンクリートのヤング係数が材齢初期のまま ( $30 \text{ kN/mm}^2$ ) ならば、自重による片持ち先端のたわみは $0.95 \text{ m}$ になる。また、クリープ係数を $\phi$ とすると、見かけのヤング係数は $E / (1 + \phi)$ と表すことができ、片持ち梁先端で計測されたクリープによるたわみ量 $1.2 \text{ m}$ からクリープ係数を逆算すると $\phi = 1.26$ となる。この計算は、コンクリートのみを考慮しており、鉄筋の影響やクリープによるプレストレスの損失などは考慮していない。ヤング係数はおそらくもう少し小さく、クリープ係数はもう少し大きかったであろうが、これらの値はおかしいものではない。このため、観測されたクリープによる変位は予測できるものだったといえる。図-10(a)に完成直後と19年後の桁上縁の高さを示す。縦軸の縮尺は誇張してあるが、支間中央での沈み込みをはっきりと示している。グラフ中の一番上のラインは死荷重を除いた場合の桁上

縁の高さを示している。これは橋の縦断線形が完成直後に計画線形に合致すると仮定して算出している。図-10(b)に支間中央でのこの沈み込みのイメージを示す。

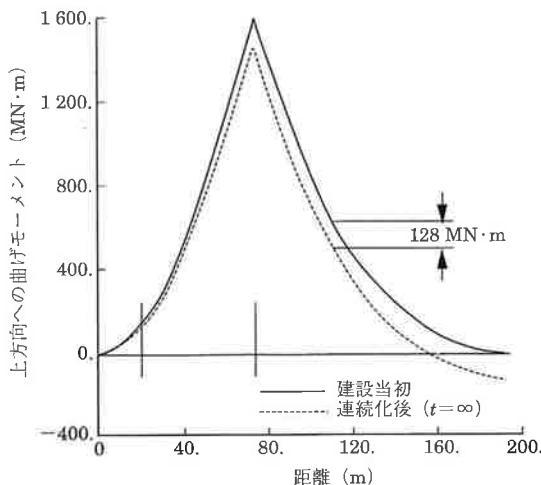
図-11 死荷重と曲げモーメント（カウンターウェイトを含む）

図-11に、一方の片持ち梁の完成時の、自重による曲げモーメント(実線)を示す。もちろん、このとき、構造物は静定構造であり、これらの数値に問題はない。この数値は、側径間に敷設された永久荷重であるカウンターウェイトの影響も含んでいる。カウンターウェイトは、端支点での圧縮反力を得るために十分であったが、それでも支点は接合された。主橋脚上での最大曲げモーメントは1596 MN·m、X=86 m地点での曲げモーメントは1165 MN·m、せん断力は27.9 MNであった。

構造を不静定化する目的は、クリープによる曲げモーメント再分配の可能性であった。他のすべての条件が同じであれば、構造物は、一体施工された場合における曲げモーメント分布となる方向へ向かってクリープ変形するであろう。それらの仮定のもと、剛性の変化を考慮した解析によると、支間中央の曲げモーメントは、128 MN·m低下する。曲げモーメントを図-11に点線で示す。断面力の変化は、等断面を有する桁に期待するよりも小

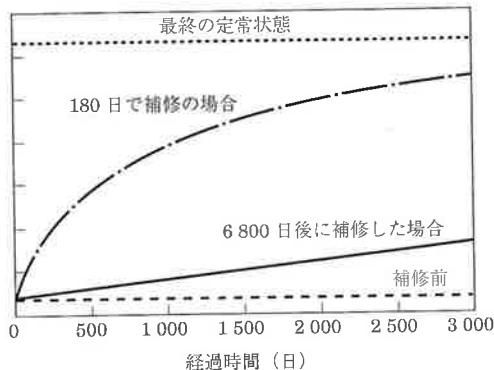
図-12 温度のクリープによる支点反力の経時変化

Xu<sup>[17]</sup>は、(1) 構造は連続である、(2) 上下フランジの温度はそれぞれ 29.2 °C, 24.2 °C で一定（熱帯地域）、(3) もとのジョイントの幅は 1 m、という条件でパラオの橋の解析を行った。支点反力の経時変化を図-12 に示したが、これは再分配が起こる速度を直接反映したものである。他の論文から準用した多少異なる条件値を用いているため、厳密な値は示していないが、重要なのは生じる再分配の量でなく、その進行速度である。下の破線は、中心ヒンジが連続化され、プレストレスが導入された直後を示している。上の破線は、England 教授の理論で予測される定常状態の値（構造が最終的に漸近する値）を示している。

鎖線は、完成後わずか 6箇月で連続化した場合のクリープを示す。このような場合でさえ、主径間の片持ち梁の比較的古いコンクリートは連続化により生じるクリープの進行を遅らせ、3 000 日後（8 年以上）の曲げモーメントの変化は収束値の 80 % 程度である。

全クリープのわずか 1 % 程度であり、無視できる。クリープが構造全体の曲げモーメント分配に大きな影響を及ぼすには、補強（補修）と崩壊の間の時間は短すぎたと結論できる。

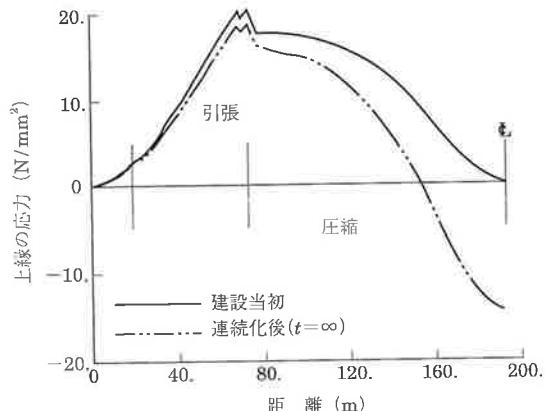
図-13 死荷重とカウンターウェイトによる曲げひずみ

仮にクリープの影響があったとしても、問題が生じたかどうかは疑わしい。図-13 (Vol.49, No.3, p.69) の曲げモーメントによる主桁上縁応力を図-13 に示す。プレストレスは考慮していない。自重成分のみによる完成直後の上縁応力は、どの断面でも引張（プラス）となっている。

片持ち梁先端では断面の剛性が小さくなっているため、下方への曲げを生じさせる連続化によるモーメントは、径間中央付近の応力に比較的大きな影響を及ぼす。図に示した値は主桁上縁の応力であるため、径間中央では圧縮となっているが、下床版では引張となる。知り得たかぎりでは、構造が連続化された際にジョイント部に貫通配置された付着のある鉄筋ではなく、後述する追加プレストレスは上フランジに導入された。このため、これらの応力が、仮にクリープにより本橋に生じたとしても、新たに連続化されたジョイント部の下縁には引張力に抵抗するものがないため、目開きが生じたはずである。これにより、構造は当初の 2 つの独立した片持ち梁という形態に戻ったであろう。

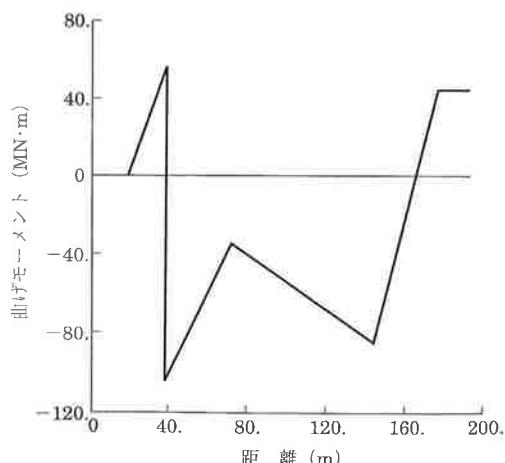
図-15 ケーブルで連続化された構造物の曲げモーメント

したがって、これらのケーブルによる影響は、中央で完全に連続化していると仮定して図-14の荷重条件による解析で得られた曲げモーメント（図-15）以下となる。これらの値は  $x = 86$  m の位置では曲げモーメントは 44 MN·m（垂れ下がり方向）、せん断力は 0.7 MN となる。梁の死荷重による値と比べ小さい。

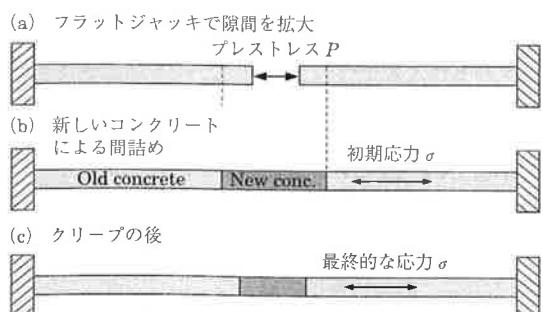
図-17 フラットジャッキの影響のモデル

2つのコンクリート部が橋軸方向に沿って拡げられ、そこに新しいコンクリートを挿入すると単純化して解析を行った（図-17）。経時変化に関する有効係数<sup>18, 19)</sup>を用いて求めた、力の変化を図-18に示してある。

この解析で着目された要素は以下のようなものである。本事例で関連するのは最初の数週間であるが、重要なのは新しいコンクリートのクリープである。古いコンクリートのクリープは無視できる。2つのコンクリート塊の間の当初の隙間のサイズの影響は小さい。これにより2つの結果が得られる。1) 充てんすべき隙間量に関する仮定は重要ではない。2) 上フランジと下フランジの影響は同じであるため、梁に導入される軸力とモーメントは共に低減される。

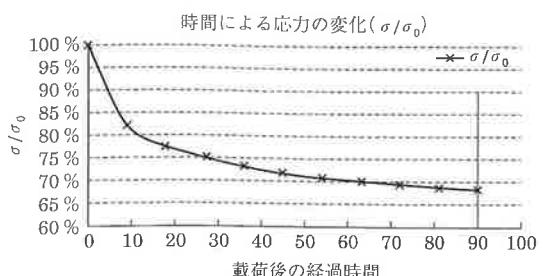
図-18 現場の条件での接合部へのクリープの影響  
(フラットジャッキによる応力)

結論として、新しいコンクリートが負担する軸力とモーメントは、破壊時には当初の68%まで低減される。これは中央部も破壊箇所も同じである。フラットジャッキによるプレストレスと、そのクリープによるロスのどちらも、せん断力には影響を与えない。
